HI.- Geist-Spitalskirche

Wandmalerei

Wasserburg am Inn, Kr. Rosenheim

Über die Restaurierung des „Fensters in die Geschichte“
und des Wandgemäldes hinter dem Seitenaltar

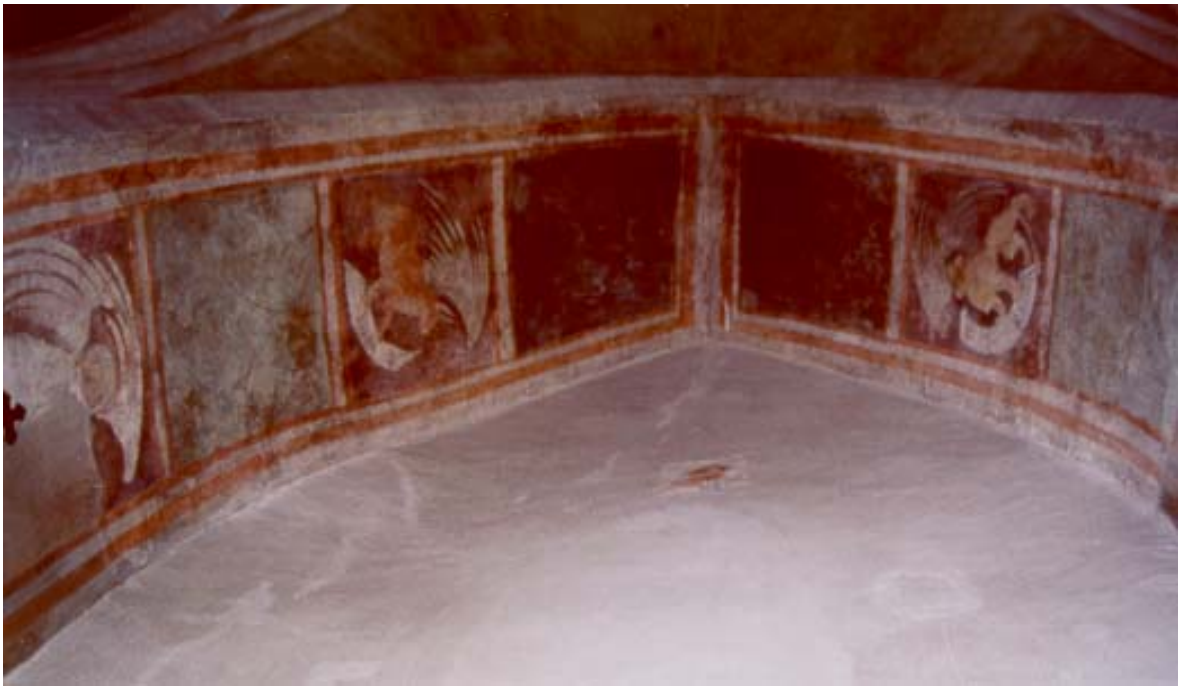
Das Foto zeigt einen Teil des Schildbogens über dem südl. Türwandschild mit den 1914 freigelegten Evangelistensymbol

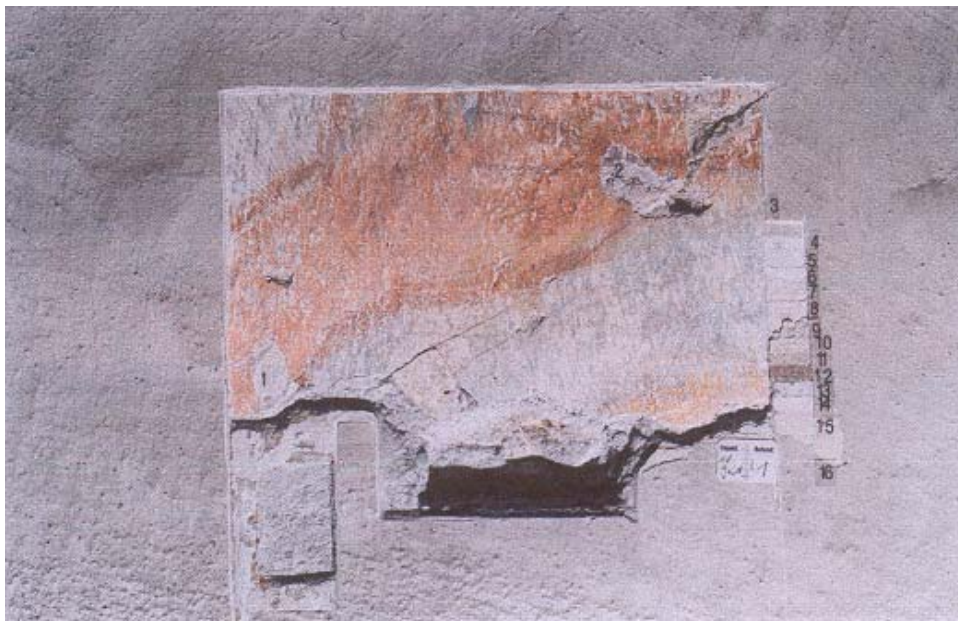
Hier zur Erinnerung ein Bild der Befundstelle von 1998, mit flächigerer Freilegung malerischer Gestaltung, die als Teil einer Hand zu erkennen ist.

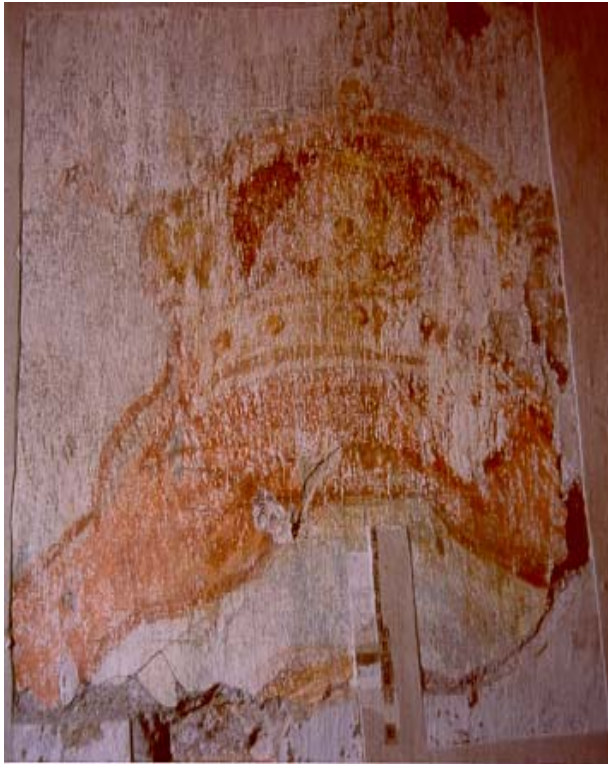
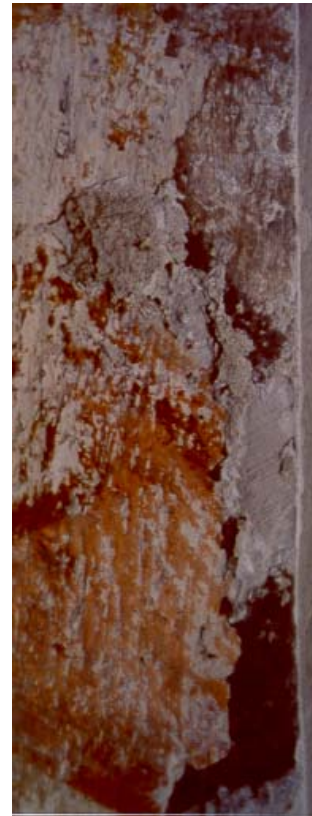
Freigelegtes Malereifragment über der zwischenzeitl. Zugesetzten Kanzeltüre im Bereich des südl. Türwandschildes. Das linke Foto zeigt den Zustand nach der Freilegung.

Am rechten Rand der Freilegung ist eine grau – grün erscheinende Farbinsel zu erkennen. Das ist eine ältere Gestaltungsebene, hat augenscheinlich Bezüge zu dem Fragment figürl. Malerei am N-östl. Wandpfeiler und stammt möglicherweise von der Renovierung 1569/70

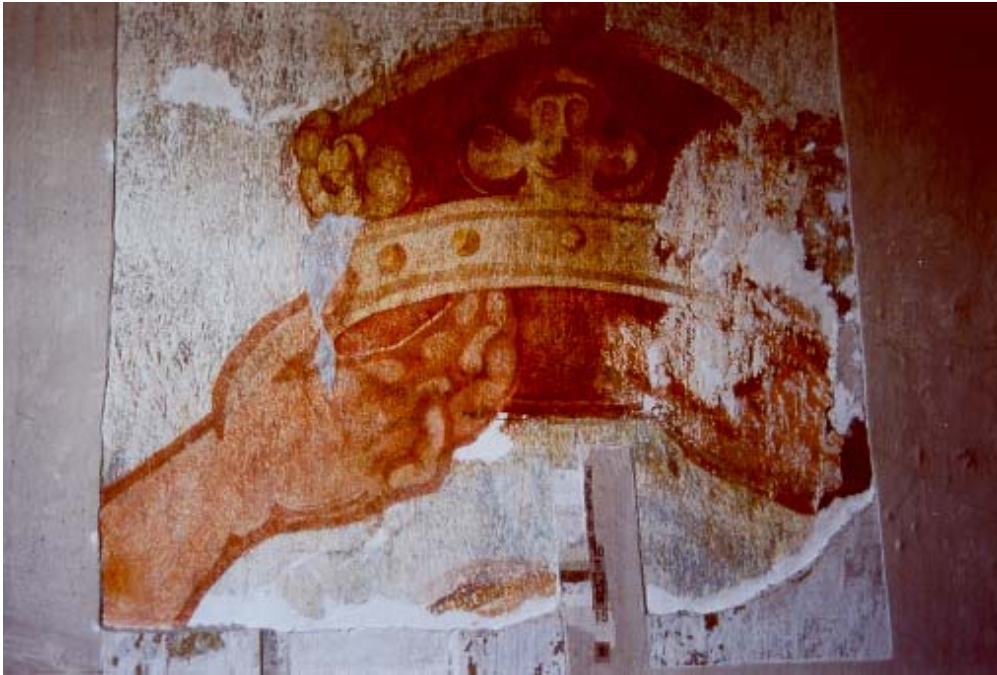
Die Freilegung nach Festigung, Auskittung, Reinigung und Fehlstellenergänzung in „Farbselektion“.

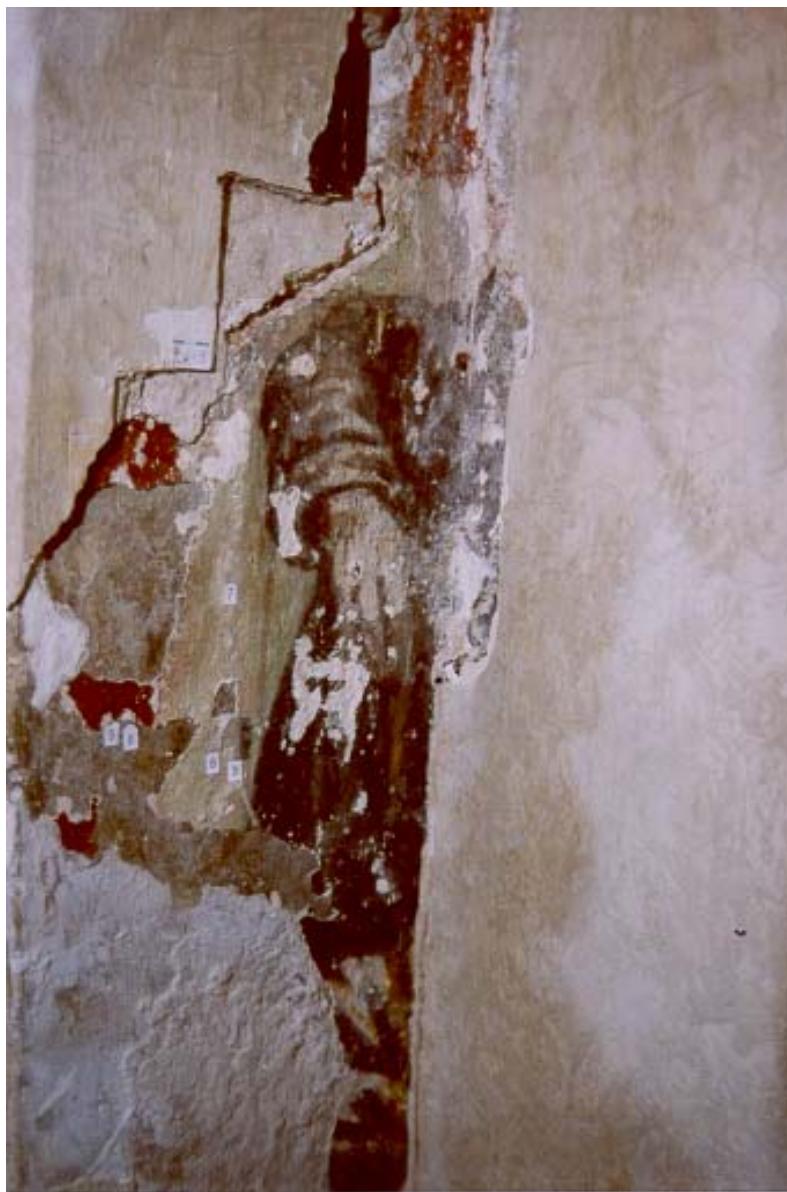
Freilegung im Bereich des N-östl. Wandpfeilers.

Zu erkennen ist eine rechte Hand, die zu einer schwarz gewandeten Gestalt (Priester od. Klosterbruder) gehört (Schicht Nr.7). Die roten Farbinseln links und oberhalb des Gestaltfragments sind Teile der gleichen Gestaltungsebene, die möglicherweise zu einem die ganze Raumschale betreffenden malerischen Konzept gehörten (S. Rest, rechter Hand von Freilegung a. S-Seite).

Die Freilegung liegt über dem Fußboden in einer von Salzen in Folge v. Steigfeuchte permanent betroffenen und geschädigten Region, die man u.a. mit stark zementhaltigen Putzen zu reparieren versuchte. Dieser harte Putz macht weitere Freilegung wenig erfolgsversprechend, da der mechanische Einsatz kräftig sein müsste, die Gestaltungsschichten z.T. von labiler Konsistenz sind und so eher zerstörende Wirkung hätte.

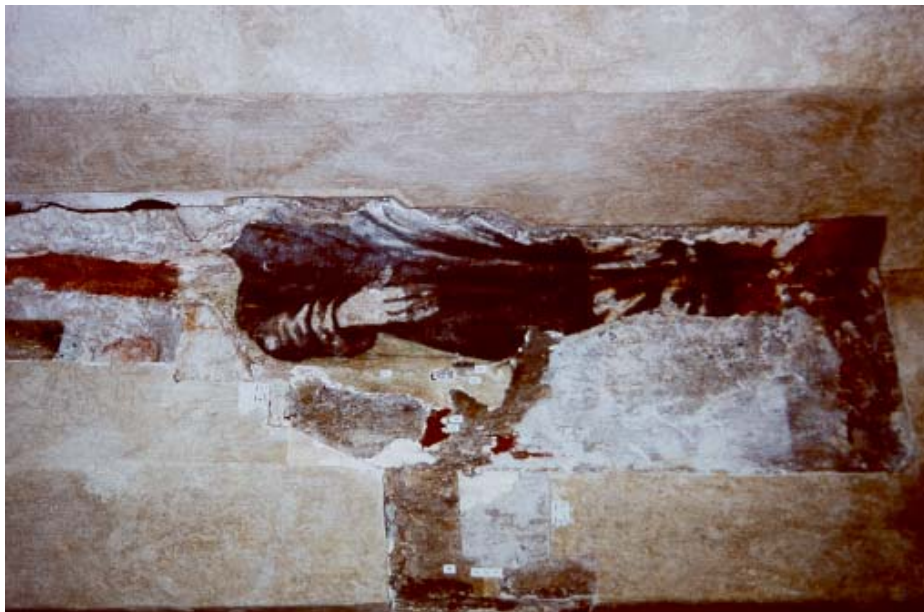
Detail der Freilegung am N-östl. Wandpfeiler nach Auskittung (oben) und gesamter Gestaltrest nach Retuschierung in „Farbselektion“.

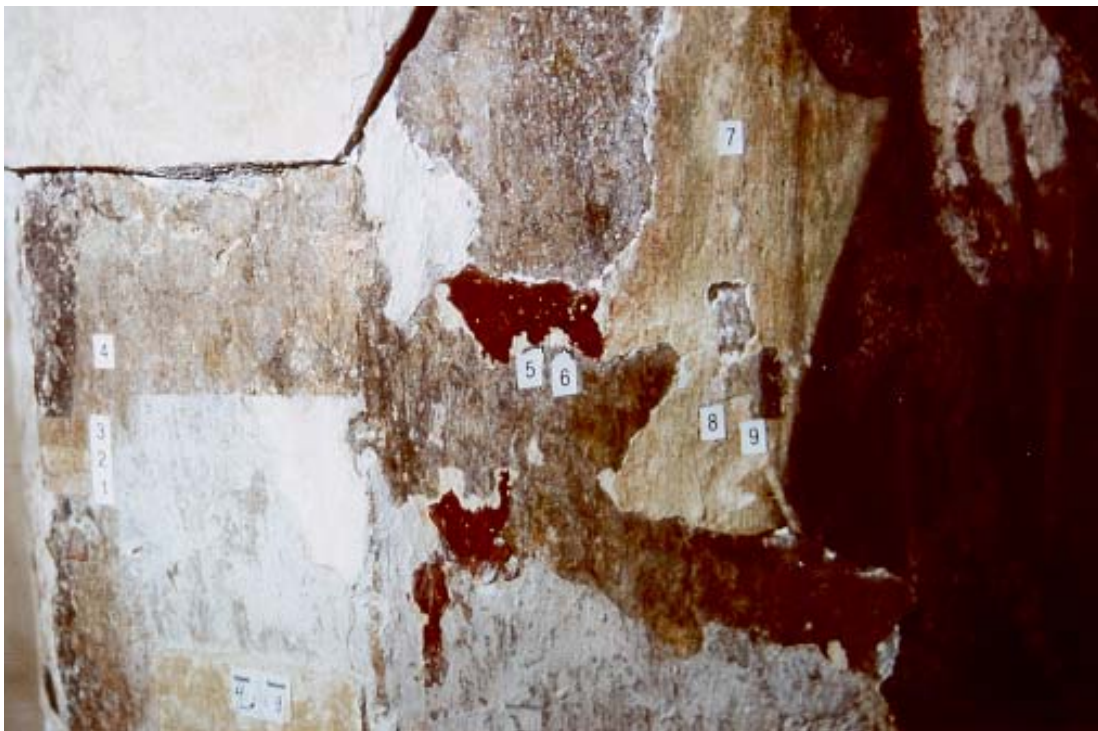
Versuch einer Zuordnung div. Fragmente historischer Gestaltungsebenen/N-östl. Wandpfeiler.

1480 – 1500 Schicht-Nr.4, entspr. Evangelistensymb. Auf Schildbogen

1569 – 1570 Reste einer Gestalt vor grünem Hintergrund und roten Farbinseln einer Rahmung mit Spuren schwarzer Linierung – Schicht 7

1618 graugrün / schwarzes Schichtinselchen – Schicht 9

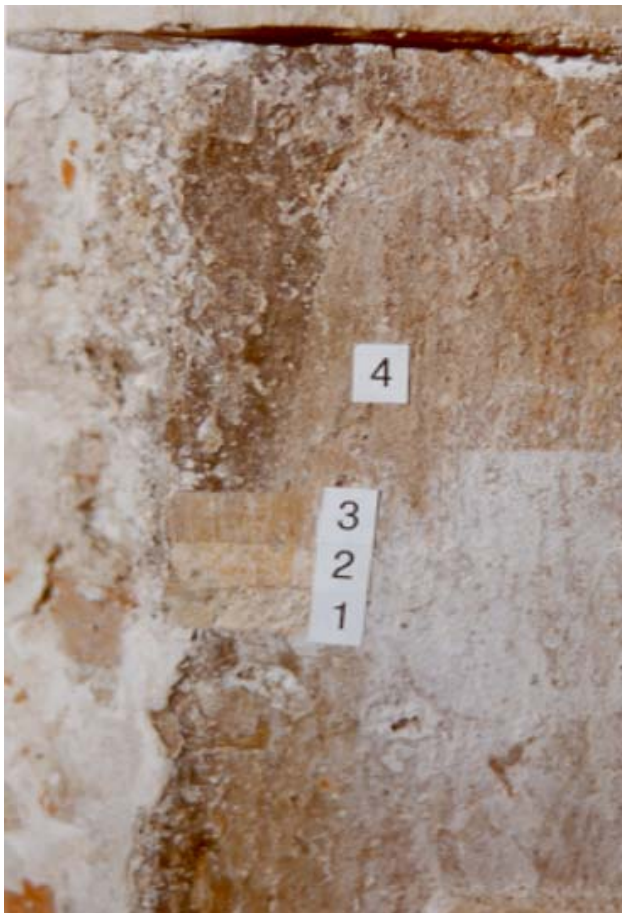
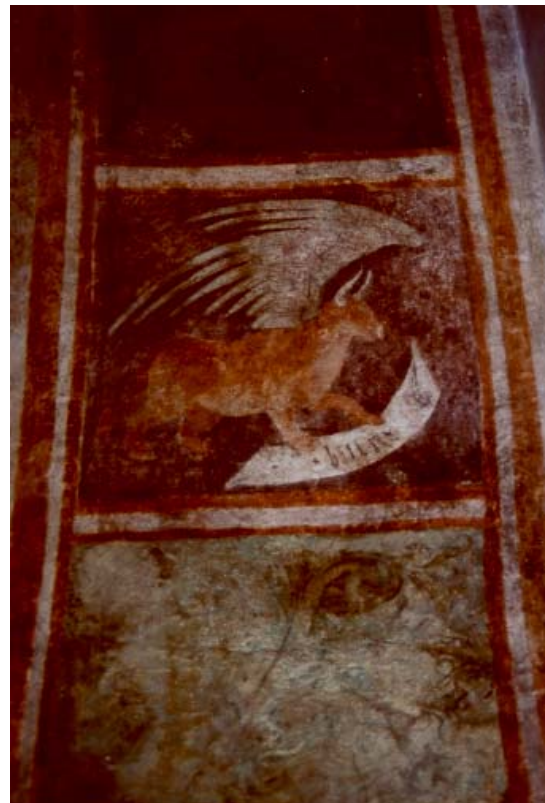
Schicht 3 u. 4 gehören zur gleichen Raumfassung – hier auf der Schmiege des N-östl. Wandpfeilers. Diese Fassung und die 1914 freigelegten Evangelistensymbole scheinen vom gleichen Gestaltungskonzept, das zwischen 1480 und 1500 datiert ist, zu sein. Foto oben Wandpfeiler, Foto unten Detail der Evangelistensymbole auf Schildbogen über südl. Türwandschild.

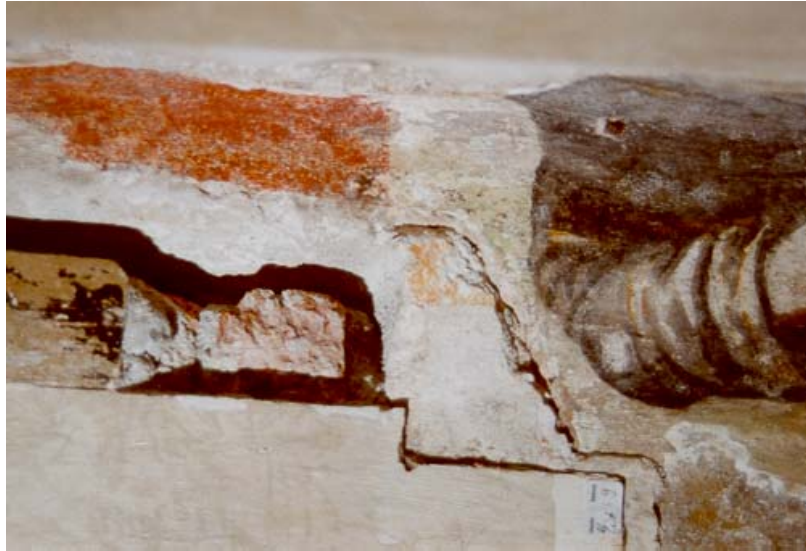
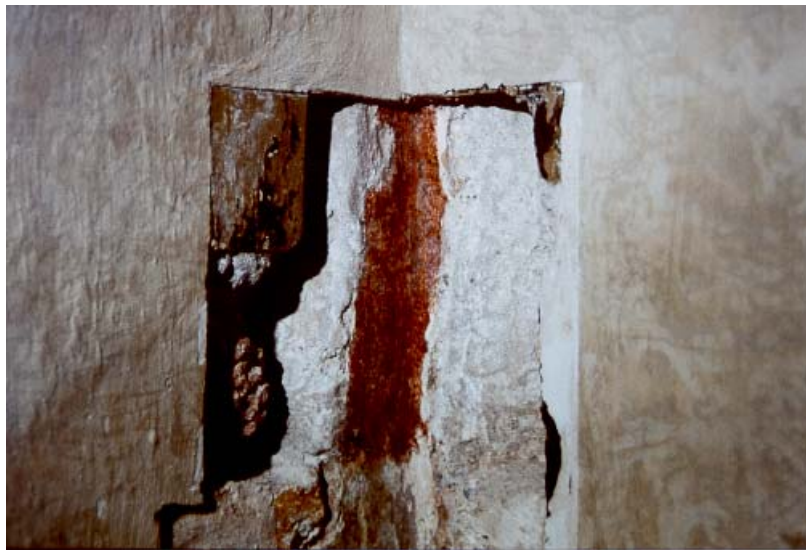
In ca. 130 cm Höhe liegt die Sohle einer zwischenzeitlichen Nische, die im 19. Jh. wieder zugesetzt wurde. Am S-östl. Wandpfeiler ist in gleicher Höhe eine leichte Störung der architektonischen Plastik zu erkennen. Im Archiv von 1687 wird das „Ausmachen von zwei Rundel an zwei Pfeilern“ erwähnt und meint möglicherweise die Schaffung einer rundbogigen Nischensituation in den östl. Eckwandpfeilern. Detailfreilegung der zwischenzeitl. Nischensituation am N-östl. Wandpfeiler.

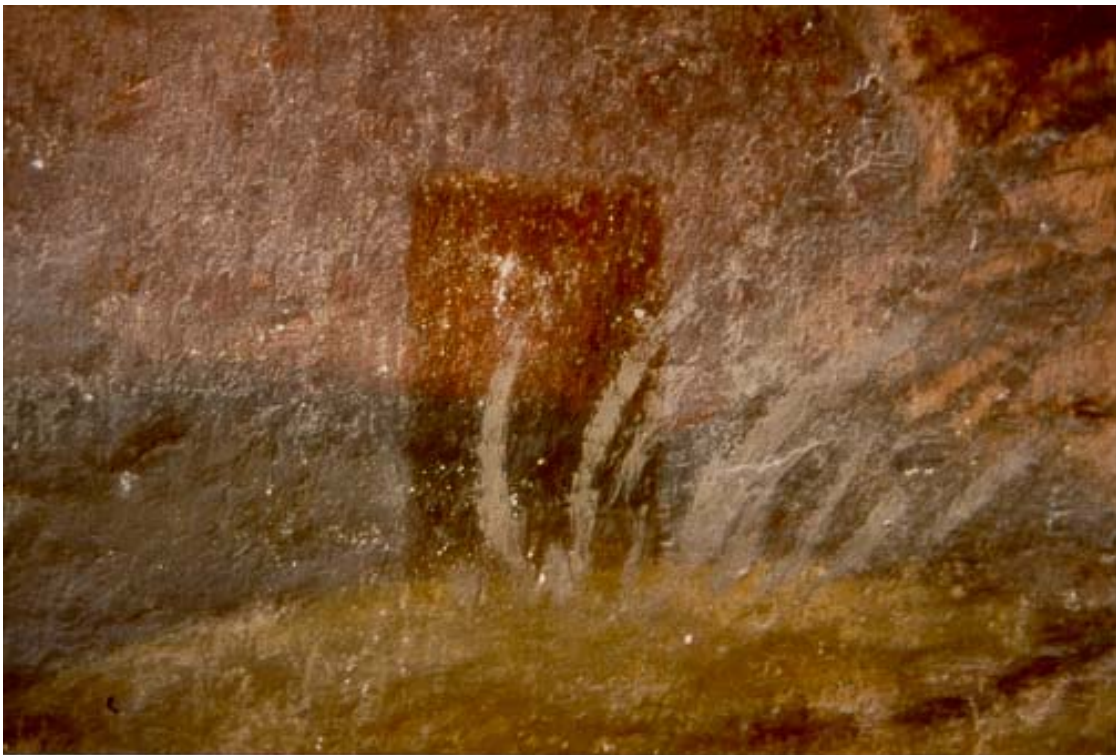
Das Gemälde zeigt ein Grasbüschel aus dem unteren rechten Teil des Bildes mit deutlich sichtbaren Reinigungsmuster nach Reinigung mit WISHAB – Schwamm.

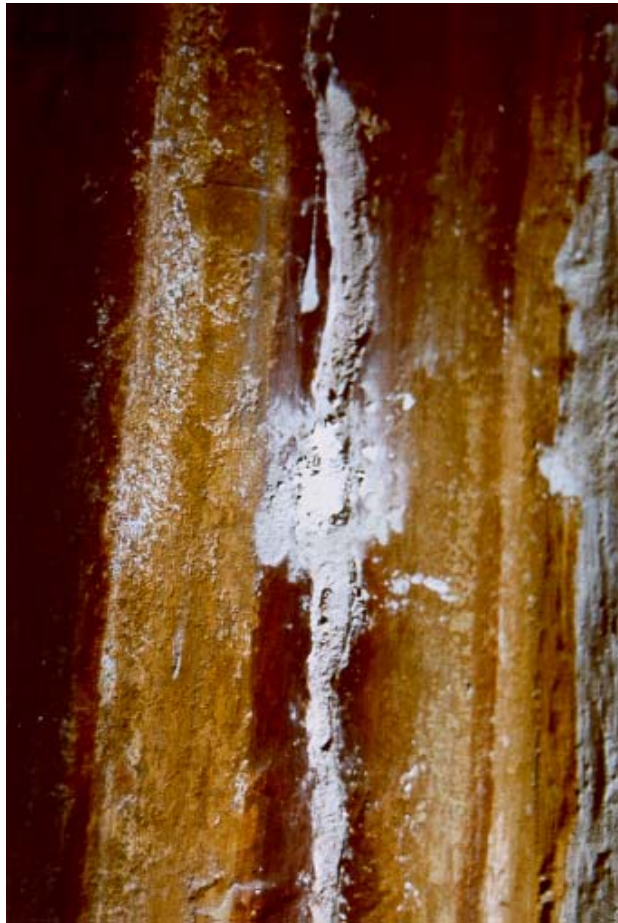
Grobe, unansehnliche Reparatur am linken Rahmenschenkel.

Bei vielen Rissen im Bildbereich hat sich das Oberflächenniveau gegenseitig verschoben, so dass beim Verkitten Böschungen entstehen, die je nach Lichteinfall und Position des Betrachters nach der Retuschierung heller, bzw. dunkler als das umgebene Kolorit wirken können.

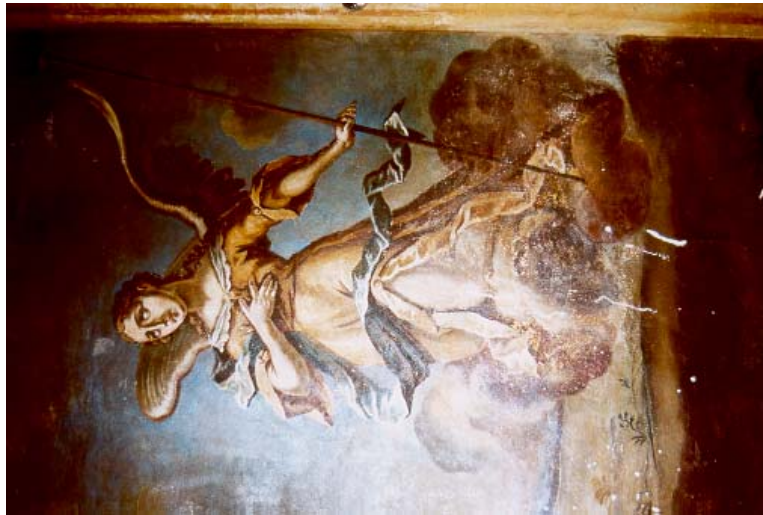
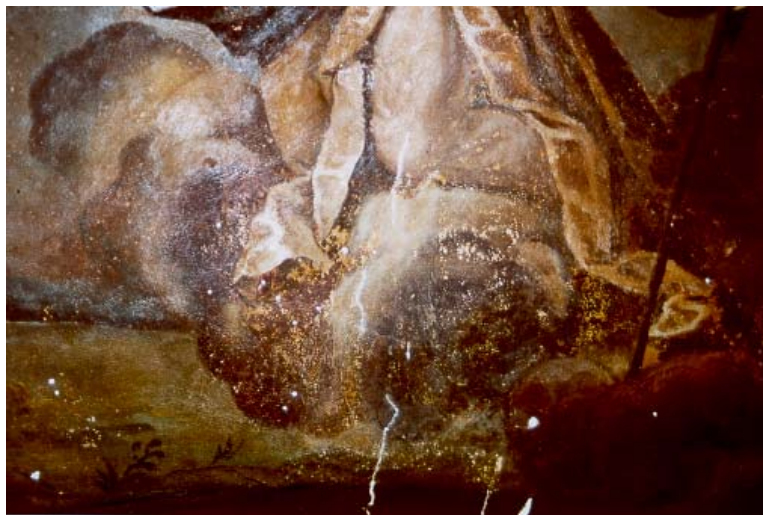
Risse und Abstoßungen nach Verkittung im Bereich d. westl. Engels.
Im Detail die Schadenswirkung durch die kleinschofligen Abhebungen (Foto Unten)

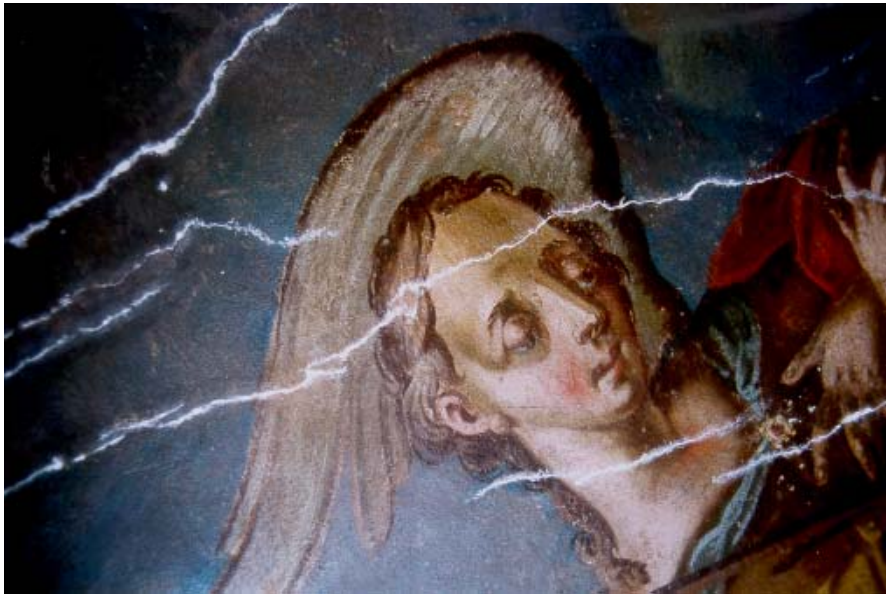
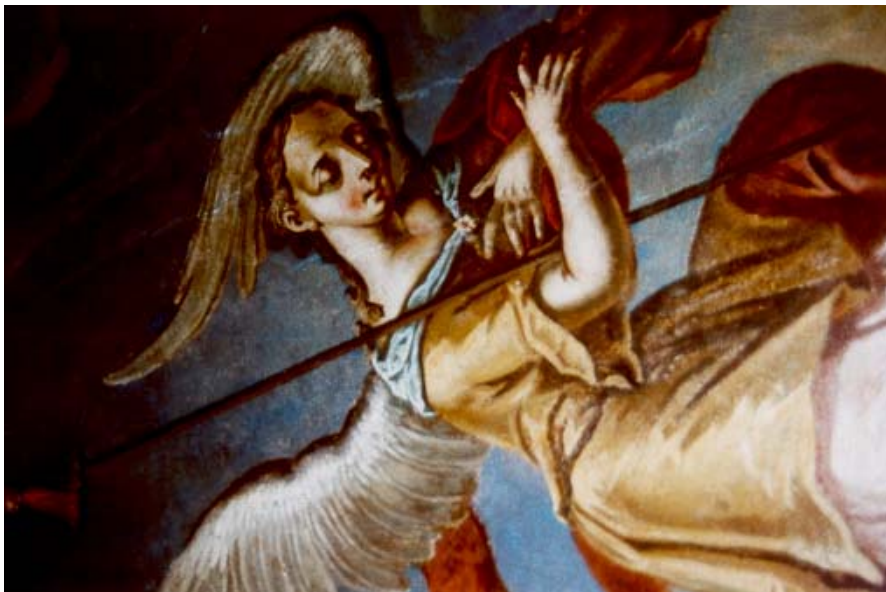
Im Detail, östl. Engel nach Verkittung und während der Retuschierung

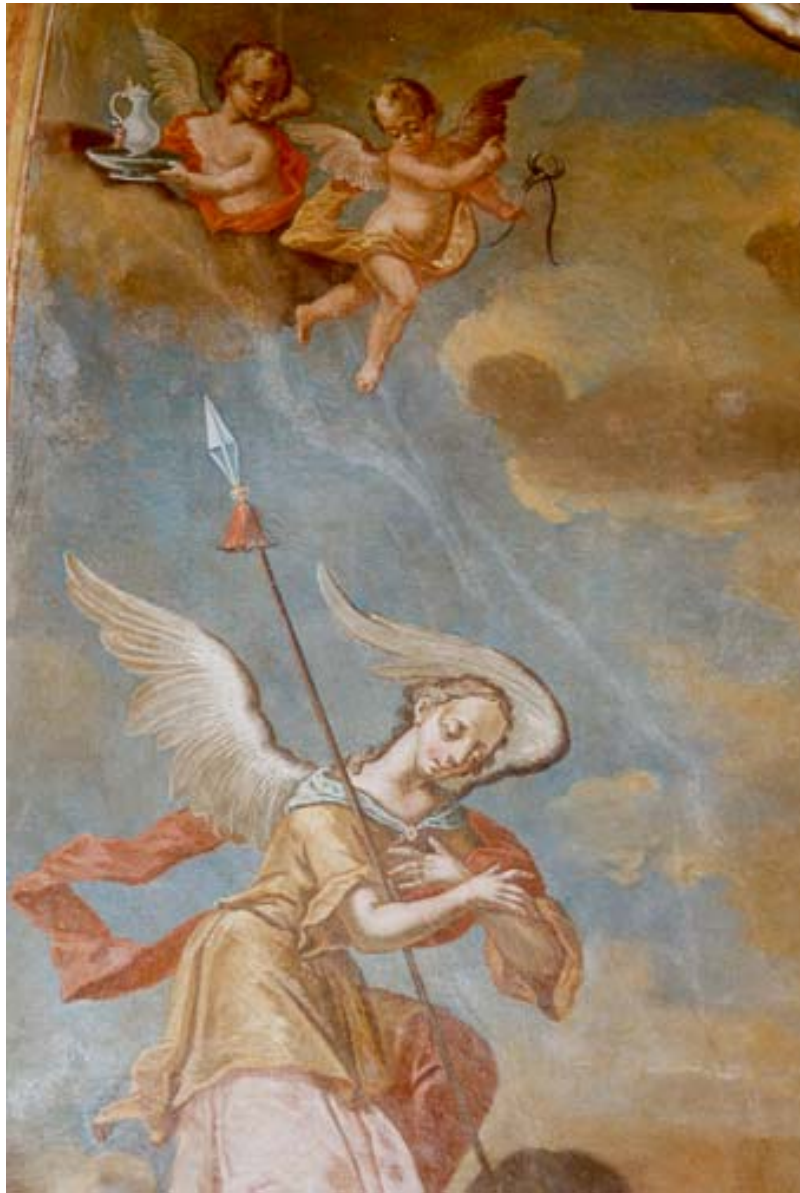
Im Detail die östl. Engelgruppe nach Reinigung und Retuschierung

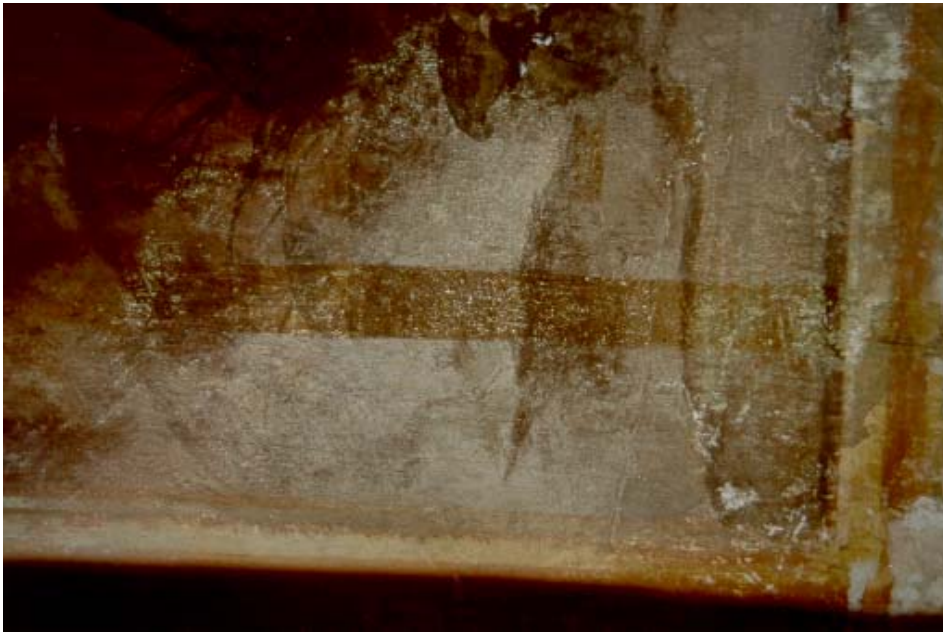
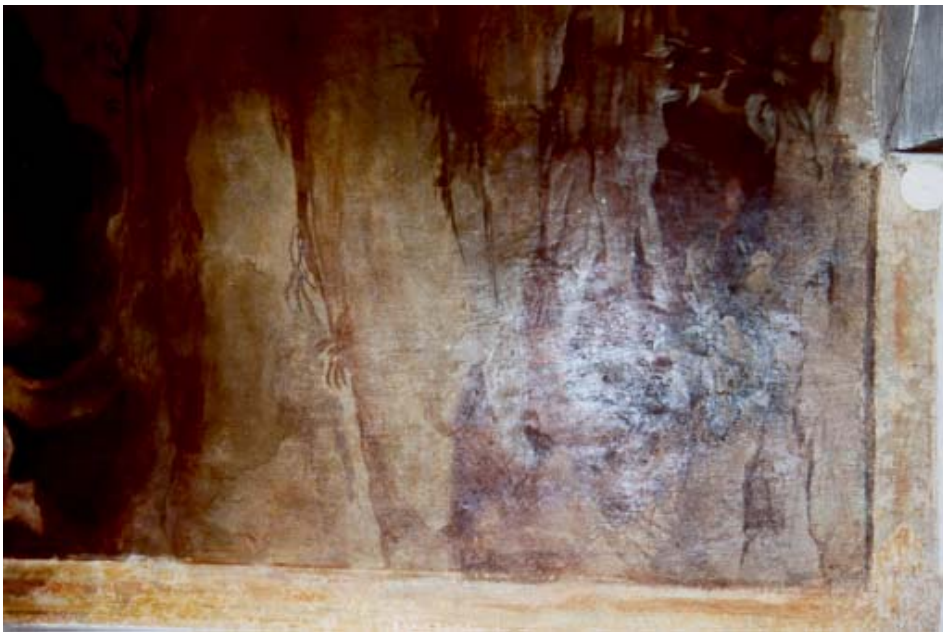
Östlicher unterer Bereich mit Reinigungsprobe und nach Fertigstellung. Die Glanzstellen entstehen durch frühere Überzüge

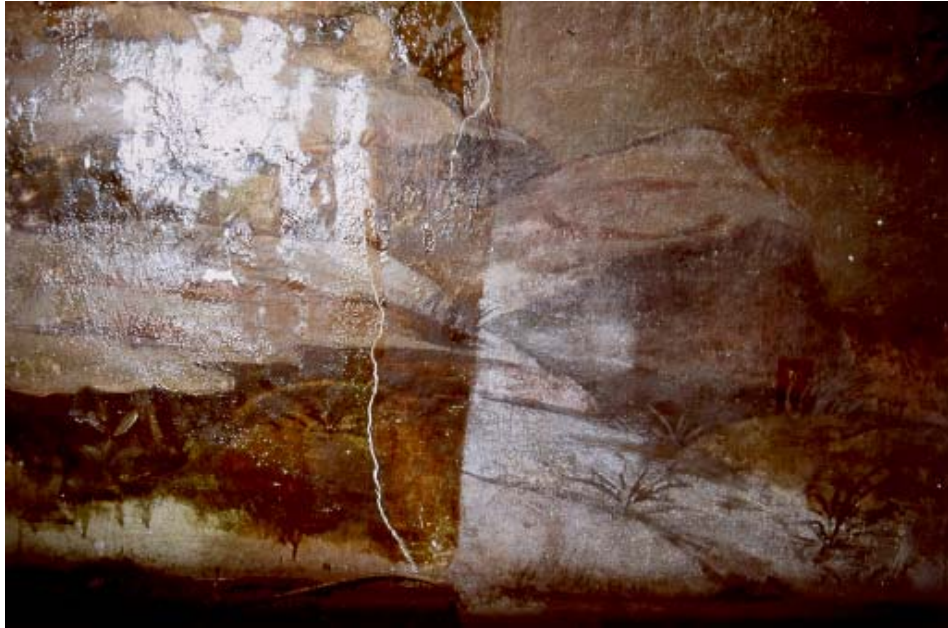
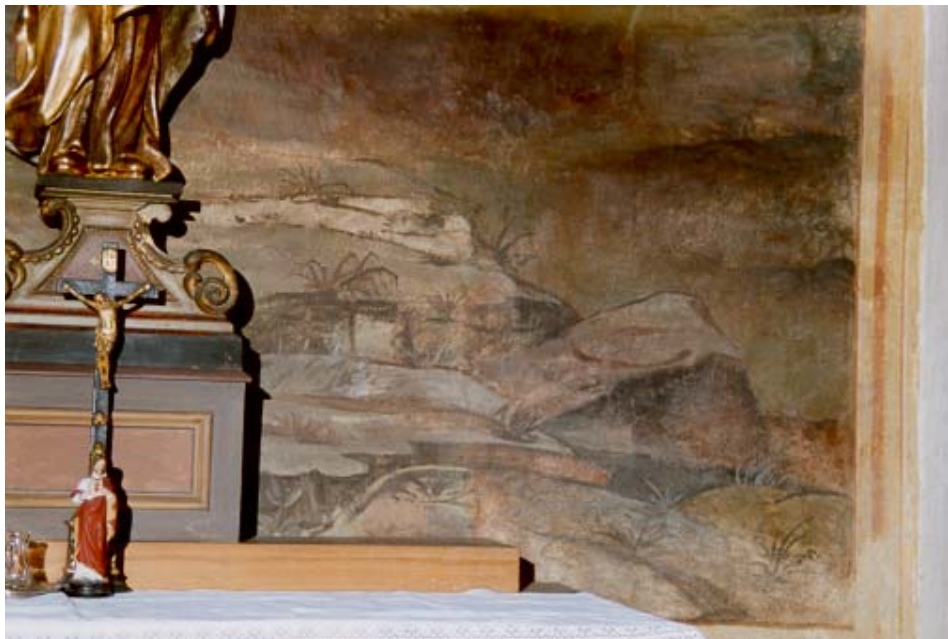
Westlicher unterer Bereich nach Reinigung und nach Fertigstellung.

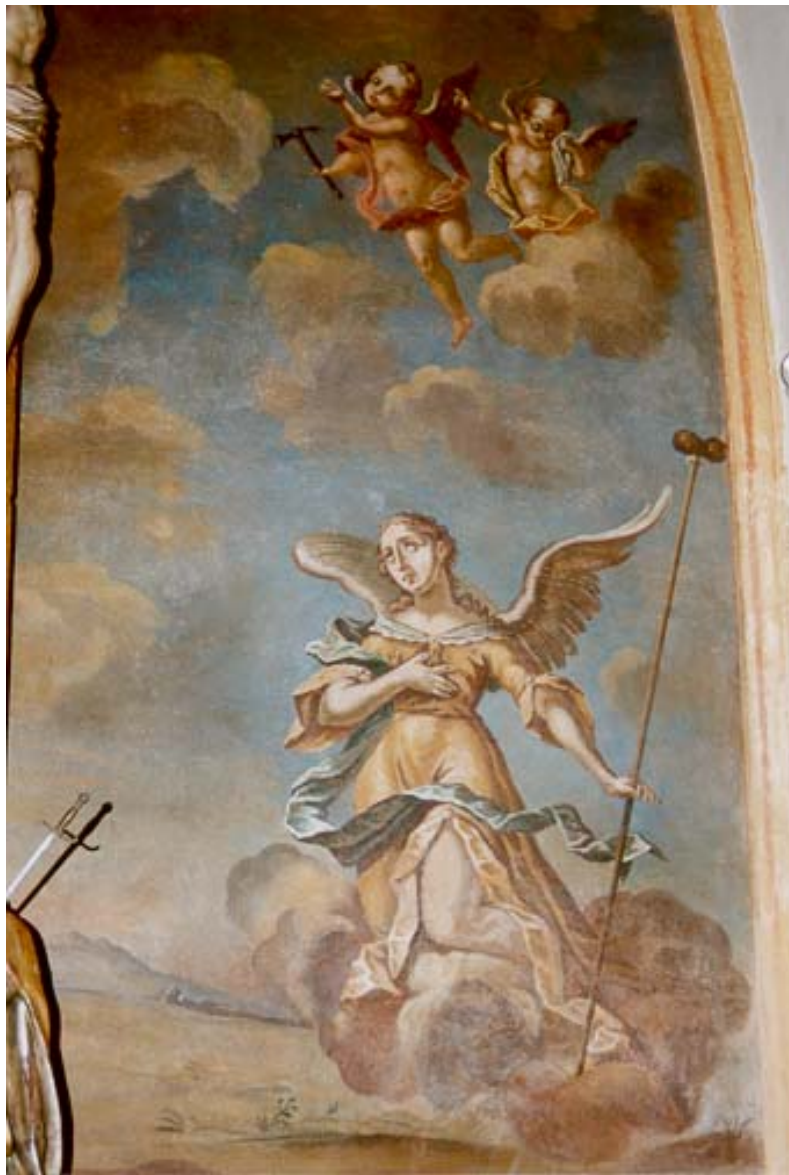
Bereich westl. Engelgruppe nach Kittung, Reinigung und Retuschierung

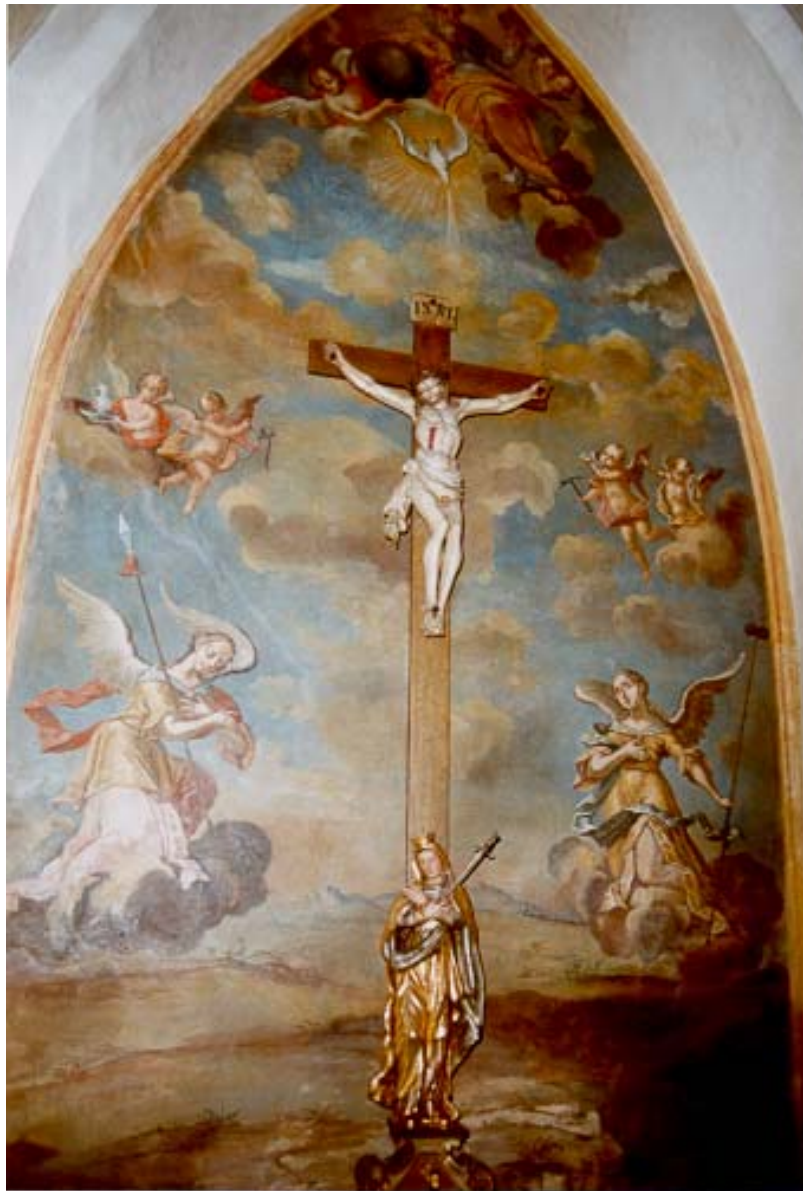
Das Gemälde auf dem östl. Wandschild der Kirchensüdseite zeigt eine über Golgatha erscheinende Engelgruppe mit den auf die Kreuzigung bezogenen Passionsattributen: Über ihnen, die im deckennahen, spitz zulaufenden Bereich thront Gott Vater mit Weltkugel, Engeln und Hl. Geist. Das Bild ist der zweidimensionale Teil eines Arrangements, dessen Vordergrund der gekreuzigte Christus mit Kreuz und die leidende Mutter Maria auf einer Konsole in Skulptur zeigt. Die Malerei wird auf die Jahre 1780/81 datiert und stammt wahrscheinlich von dem Maler Matthias Schrott.

Das Wandgemälde wird durch zahlreiche Risse im Bild und gemaltem Rahmenbereich, sowie partiell durch kleinschoflige Abhebungen, die durch ihre Vielzahl flächige Wirkung erreichen, beschädigt. Negativ erscheinen auch sehr grobe, dem Bild nicht gerecht werdende „Ausfgipsungen“, z.B. nach Veränderungen von Stromleitungsführungen im Bildbereich.

Im unteren Drittel überdeckt ein weißgrauer Film die Oberfläche und „vernebelt“ farbliche Frische und konturelle Schärfe.

Gesamtansicht nach Fertigstellung

Die 2002 erfolgten Maßnahmen waren Sicherung und Festigung loser Teile, Verschließung der Risse, Reinigung und retuschieren der Fehlstellen. Sichtbare Retuschierungen früherer Reparaturen, wie die teilweise fast speckig glänzende Oberfläche waren nicht Gegenstand der zu erfolgenden Maßnahme.
